RAPPORT

UTFYLLNAD AV INDUSTRIOMT I GLADÖ INDUSTRIOMRÅDE, HUDDINGE

Miljöteknisk utvärdering

2013-05-26

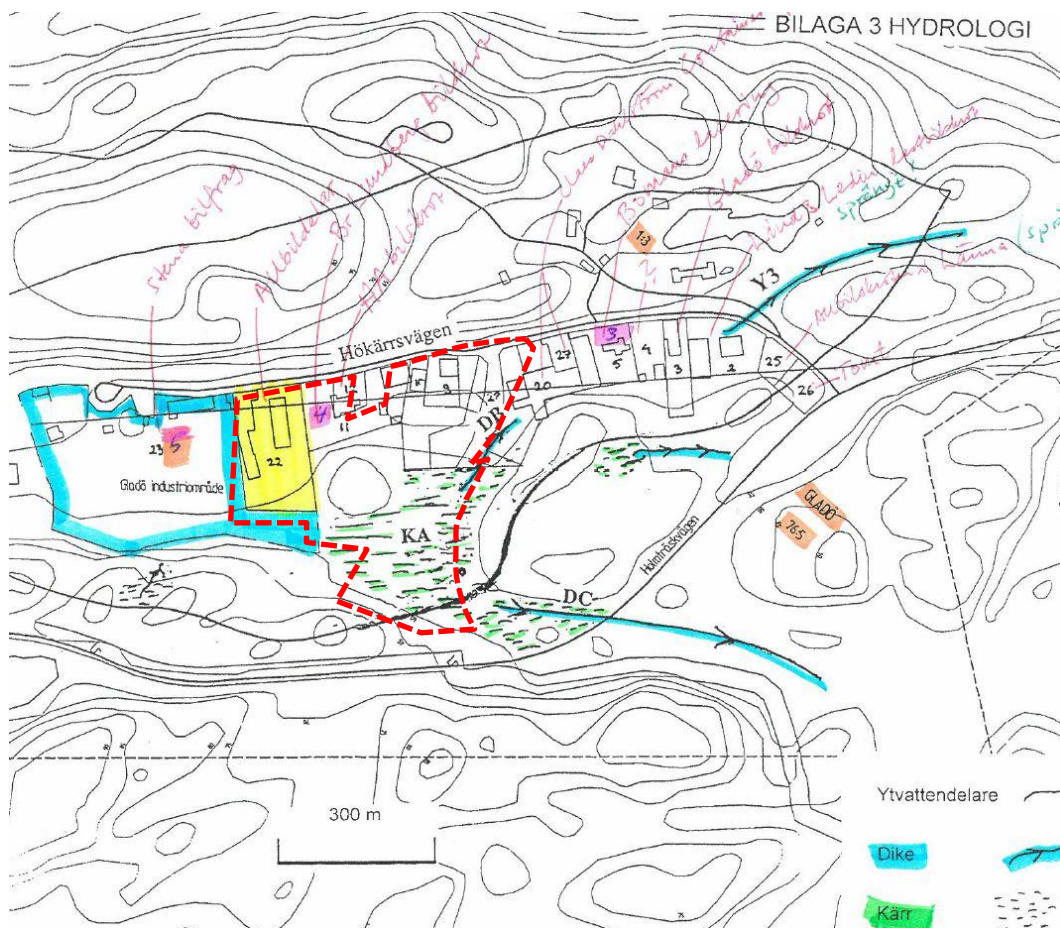
Figur 4. Kartbild från bilaga 3 i VBB VIAK:s dagvattenutredning, 1999, utvisande dagvattendike DB, kärrmarken KA och ytvattenufflödet Y3.

Här skall påpekas att den ytvattendelare som visas i VBB VIAK:s kartbild skär genom det östligaste hörnet av fastigheten Gladö 76:7, och den omtalade kärrmarken KA ligger inom Gladö 76:7.

Vid tiden för dagvattenutredningens genomförande avvattnades således kärrmarken KA via diket DB, mot norr, mot Hökärsvägen via det område som i detaljplanen har reserverats för en INDUSTRIGATA.

Den nu aktuella utfyllnaden har skett "uppströms", från en högre liggande del av terrängen, varför den utfyllnaden inte kan skapa en dämning. I stället måste utloppsnivån för kärrmarken ha höjts. I dagvattenutredningen från 1999 talas om ett dike DB som verkar ha varit beläget vid platsen för industrigatan i norr. Här verkar f.ö. planförfattarna ha tänkt sig att vatten från kärrmarken inom fastigheten Gladö 76:7 ska kunna ledas bort via allmän mark. Detta utloppsdike verkar däremot nu ha fyllts igen, så att kärrmarkens utloppsnivå höjts, med följd att en vattenspegel har bildats. Nivån är nu tidvis så hög att utloppet snarare verkar vara mot sydost och via Holmträskvägen. Detta utlopp benämns DC i bilaga 3 i dagvattenutredningen från 1999, se även **figur 4** ovan.

Kärrmarkens utlopp var ursprungligen mot nordost, via ett dike kallat DB, vars nivå bestämde vattennivån i kärrmarken. Diket har sedermera fyllts igen, när industriområdet har expanderat söderut från Hökärsvägen, med följd att vattennivån sakta höjts. Det har i tidigare handlingar i ärendet beskrivits hur vatten rann in över Bomans lackerings tomt, och vidare mot vägdiket längs Hökärsvägen. Detta sägs numera ha upphört.

Följden har blivit en högre dämningnivå för kärrmarken, och bildning av en vattensamling. Numera kan även ses att ett utflöde sker mot sydost, genom Holmträskvägen, i ett lågparti i terrängen. Där verkar den förhöjda vattennivån ha lett till skador på vägen och på VA-ledningar i vägen.

Den nuvarande vattensamlingen inom Gladö 76:7 har således orsakats av en oavsiktlig dämning av ett utlopp från den ursprungliga kärrmarken.

Innan fastigheten fylls ut i enlighet med detaljplanens intentioner bör dock dess avvattning norrut säkerställas. Det är önskvärt att allt dagvatten från hela industriområdet

leds via samma utlopp, Y3. Där kan sedan kontroll av dagvattnets sammansättning ske och lämpliga reningsåtgärder sättas in vid behov.

Innan utfyllnad sker bör områdets dagvattenavledning lösas genom anslutning till befintliga dagvattenledningar längs Hökärsvägen.
